Degradação óptica imposta aos cabos ADSS em linhas de transmissão

Marcos Ohlweiler da Silva

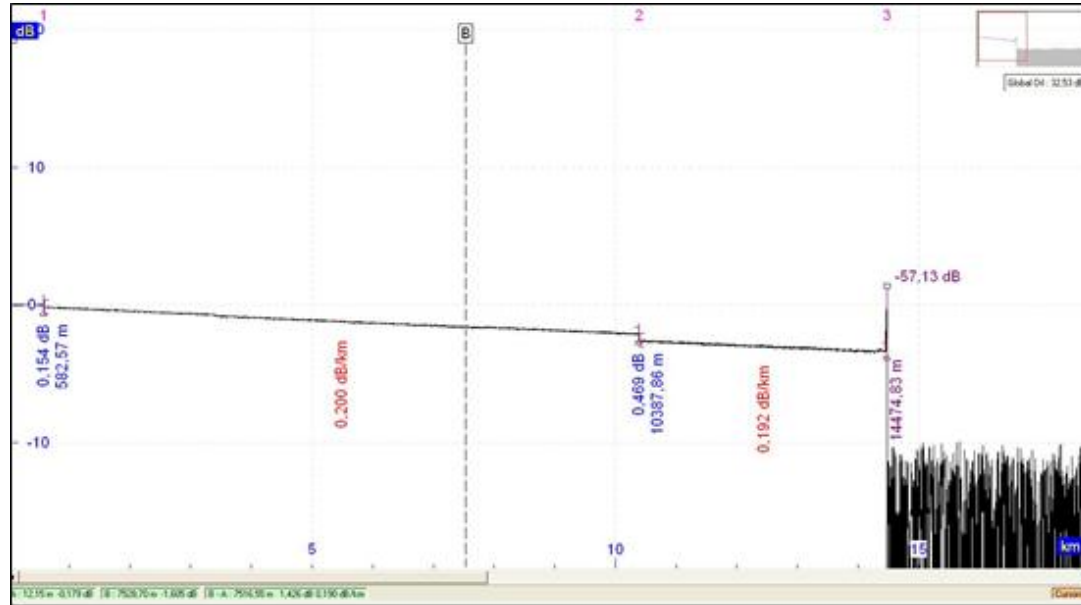
- Testes de atenuação óptica:

Os testes realizados no cabo óptico apresentaram diferenças em dois momentos (cabo instalado e cabo não instalado). **Coeficiente de atenuação $\geq 0,200$ dB/km**

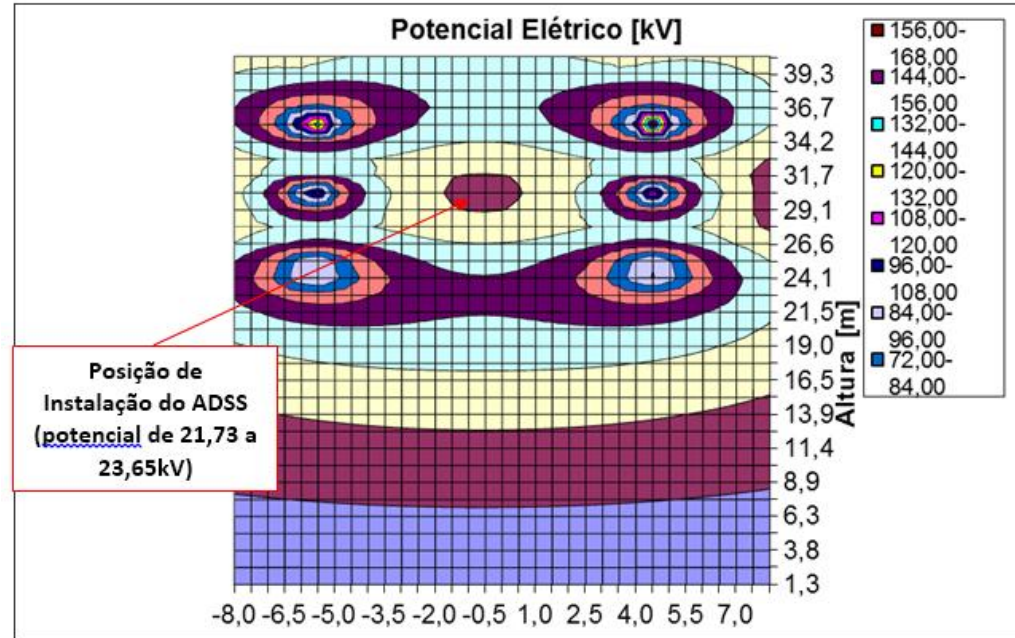
- **Revisão do Projeto Construtivo:**

Para realizar o estudo do campo elétrico no qual o cabo está submetido, utilizou-se dois softwares que verificam o potencial elétrico no ponto de instalação do ADSS, sendo observado um valor próximo ao encontrado nos cálculos do projeto construtivo, aproximadamente 22,5 kV.

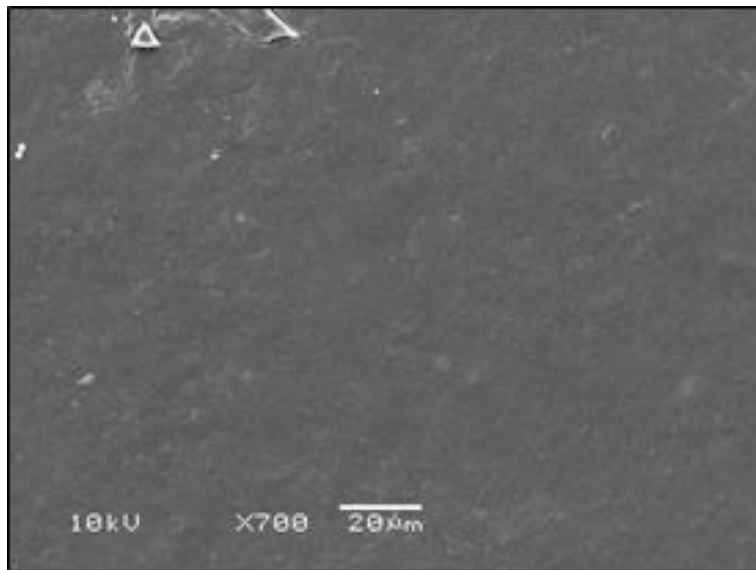
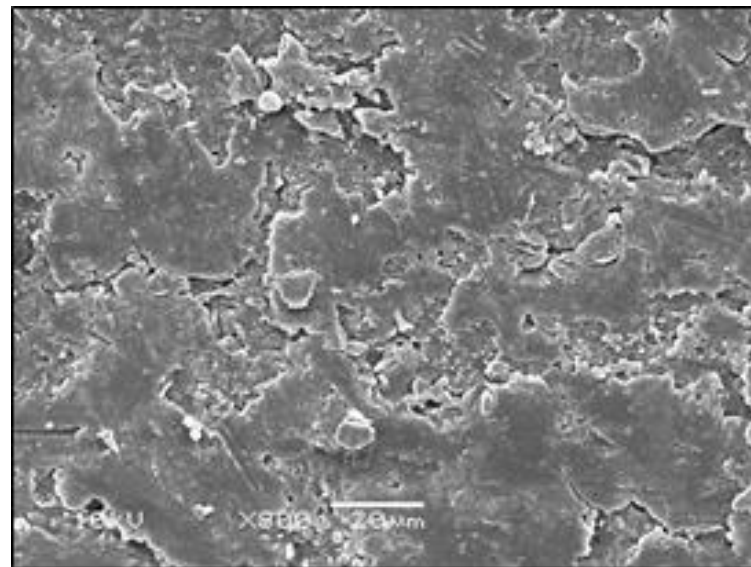
- **Microscopia em amostras do cabo retirado:**

A capa do ADSS retirado de operação apresentou crateras na sua estrutura, sendo mais intensas onde o potencial elétrico ao qual o cabo estava submetido era maior, chegando aos 22,5kV constatados anteriormente. Já na amostra da capa do cabo óptico de estoque não foi observado degradação da estrutura, somente alguns pontos de sujeira superficial.

- ✓ Observando-se que a curva de atenuação de algumas fibras ópticas do cabo ADSS era diferente em dois momentos analisados (com esforço e sem esforço), concluiu-se que a origem do defeito estava associada aos esforços ao qual o cabo estava submetido em sua instalação;
- ✓ Somando-se à estes esforços, os fatores que influenciam na degradação da estrutura da capa do cabo, (campo elétrico, umidade e poluição), causaram a degradação da estrutura da capa em função do efeito de arborescência, identificada pelas imagens microscópicas obtidas na análise da estrutura;
